Jaguar XK8 XKR 1996 – 2005

Panne subite de chauffage

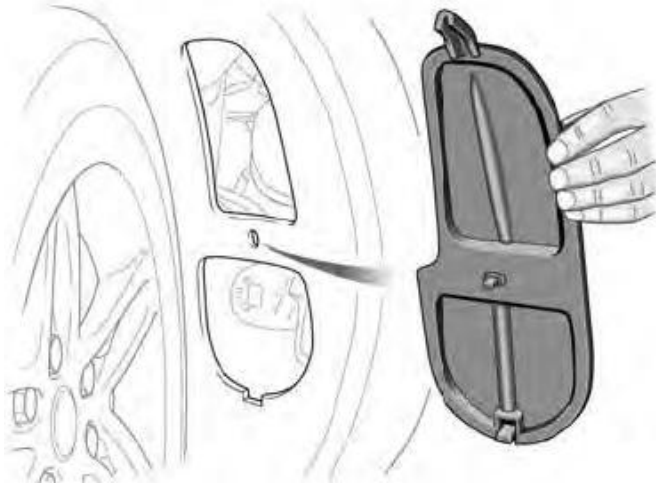
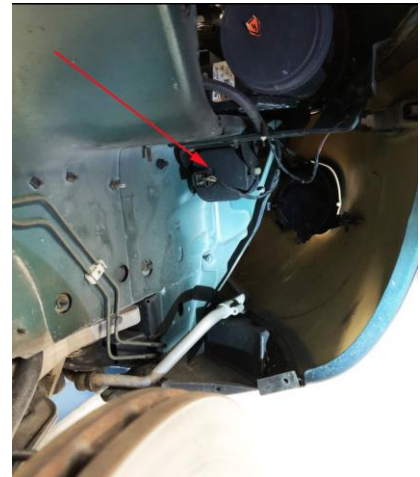
Parmi tous les composants alimentés par le fusible #3 de 5 A, le coupable le plus probable est l'alarme sonore. Cette alarme émet le bip qui signale le double verrouillage des portes. Il existe deux versions :

- La version "intelligente" qui comporte des batteries rechargeables au NiCad depuis longtemps en fin de vie qui génèrent un court-circuit.
- La version "passive", sans batteries, qui peut aussi poser problème en cas de corrosion de son circuit électronique.

La première chose à faire est de débrancher cette alarme sonore située dans l'aile avant droite, derrière le passage de roue. Elle est accessible par la trappe des phares après braquage des roues vers la gauche.

Ces deux alarmes sonores n'existent plus en neuf et celles d'occasion sont sans doute dans le même état que la vôtre. Remplacer les batteries noyées dans une masse de caoutchouc n'est pas à la portée de tous en espérant aussi que le circuit électronique ne soit pas endommagé.

La solution conseillée est de sécuriser le câble débranché et d'isoler le connecteur avec du ruban adhésif. L'absence de l'alarme sonore n'a pas de conséquence sur l'alarme principale, ni sur le fonctionnement du véhicule. Seules certaines séquences d'autotest sonores ne pourront plus être réalisées.
